# Monographie de la rupture du barrage de Malpasset, 2 décembre 1959

Extrait du Tome 2 (Annexes) de la thèse de :

M. Boudou, Approche multidisciplinaires pour la caractérisation d'inondations remarquables, thèse de Géographie et Aménagement de l'Espace, Université Paul-Valéry Montpellier III, 462p. + 344 p. (Annexes).

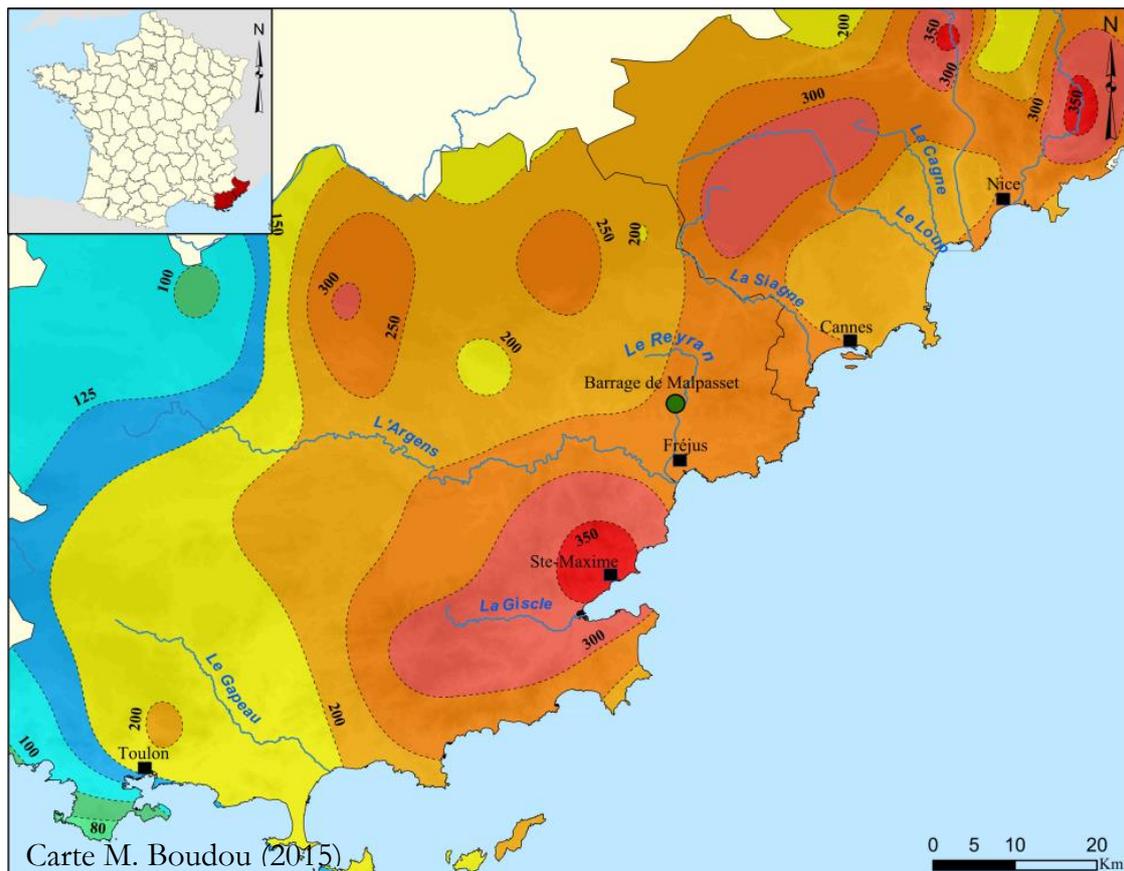
Figure 0.4 Pluie tombée du 27 novembre au 2 décembre (mm) zoom sur le département du Var

Peillon ont été touchés par des cumuls dépassant localement 350 mm. A Nice, 261 mm de précipitations sont relevés. Dans la vallée du Reyran, qui nous intéresse particulièrement, les cumuls sont de l'ordre de 200 à 250 mm, avec une limite haute marquée dans la partie sud du bassin. A Fréjus, dans la partie basse du bassin versant, les précipitations tombées sont environ de 275 mm pour l'ensemble de l'évènement. La limite occidentale de la perturbation apparaît clairement sur la Figure 0.4 où la pluie s'atténue largement à l'ouest de Toulon. L'épicentre de l'épisode semble ainsi très clairement localisé sur les massifs côtiers et diminue en intensité vers l'intérieur des terres.

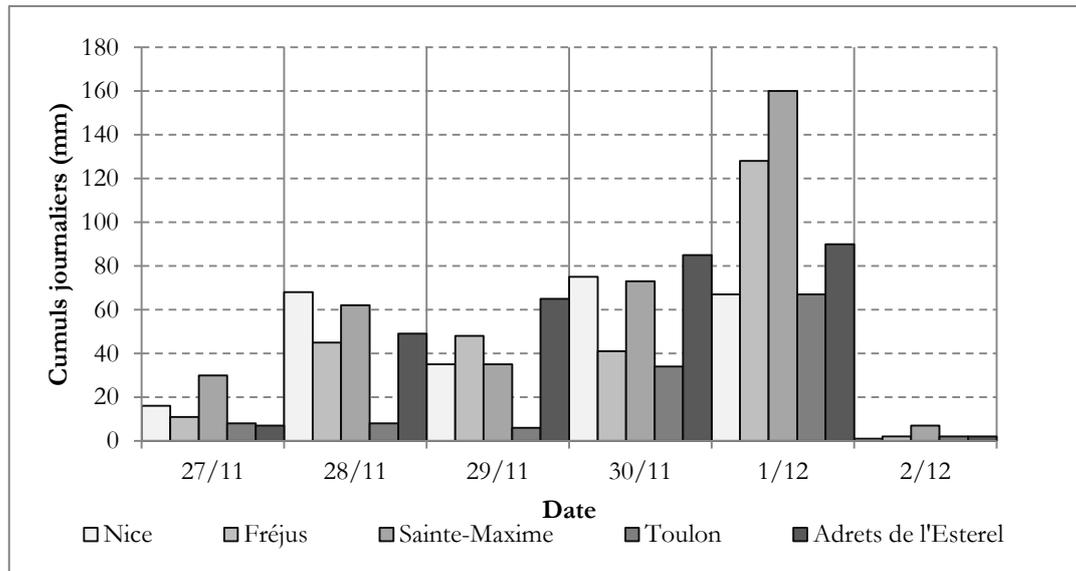
Figure 0.5 Précipitations journalières (en mm) du 27 novembre au 2 décembre (Source BDCLim)

La Figure 0.5 illustre la chronologie des précipitations sur 4 stations durant l'épisode (à savoir Fréjus, Sainte-Maxime, Toulon, Nice et les Adrets-de l'Estérel). Le pic pluviométrique de l'épisode se produit le 1<sup>er</sup> décembre, journée déjà mise en avant par l'analyse de la situation atmosphérique. Pour chacune des stations étudiées, l'intensité apparaît progressive jusqu'à cette journée, avec un maximum de 160 mm à Sainte-Maxime dans le Var. A Fréjus, 128 mm soit près de la moitié des précipitations tombées durant l'ensemble de l'épisode sont relevés à cette date. Aux Adrets de l'Estérel, station située sur le bassin versant du Reyran à l'Est du barrage de Malpasset, les cumuls sont moins importants, avec 90 mm relevés le 1<sup>er</sup> décembre et 300 mm au total. Cette pluviosité laisse présager d'importants cumuls sur l'ensemble du bassin du Reyran, lieu de la catastrophe.

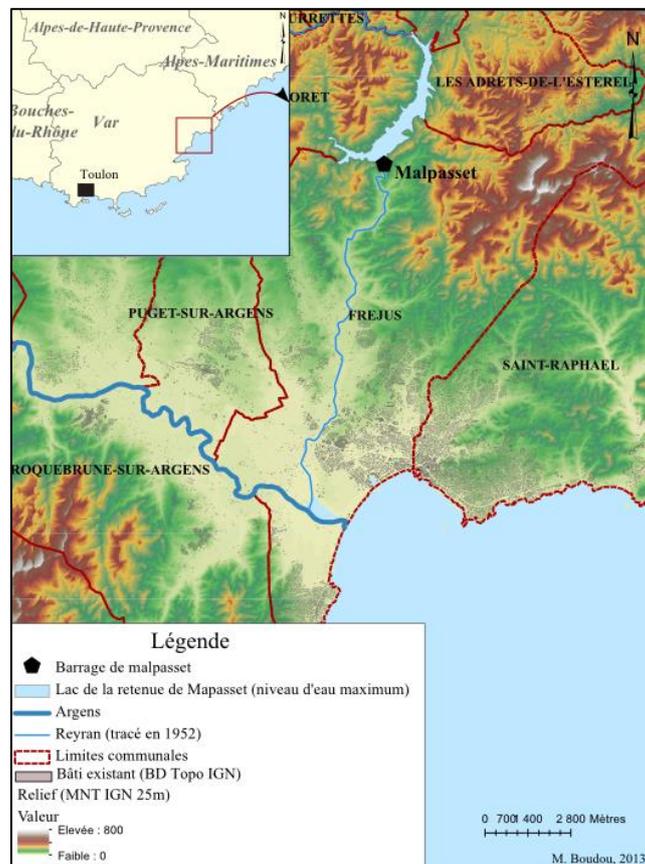
Figure 0.8 Localisation du barrage de Malpasset et de sa retenue

Avant de détailler la rupture du barrage et les causes explicatives mise en évidence suite à l'évènement, il apparaît nécessaire de faire l'historique du barrage, depuis la décision de construction jusqu'à la destruction de l'ouvrage. Le barrage de Malpasset se situait dans la vallée du Reyran, affluent de l'Argens, dans l'arrière-pays des villes de Fréjus et de Saint-Raphaël (Figure 0.8).

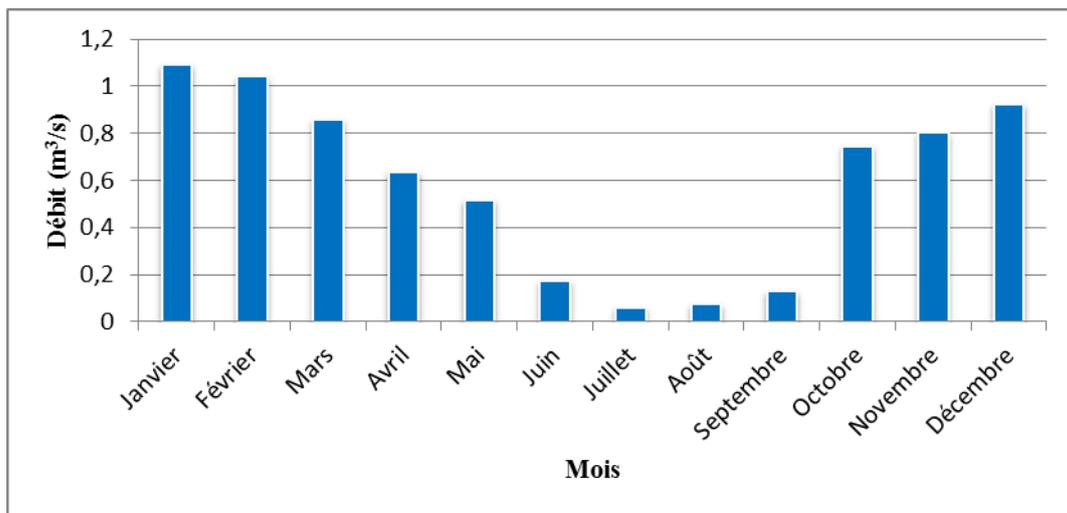
Figure 0.9 Débit mensuel moyen du Reyran (Source: Banque Hydro)

Le Reyran est un affluent de l'Argens situé dans le bassin versant du Var. Son régime hydrologique se caractérise par une saisonnalité marquée. Un maximum est d'une part enregistré en automne-hiver avec un pic au mois de janvier-février. Puis, d'autre part, une période estivale sèche avec un débit quasiment inexistant de juin à septembre avec une valeur minimale d'environ 0,058 m<sup>3</sup>/s durant le mois de juillet. Le Reyran ne coule pour ainsi dire véritablement que quelques mois par an et possède de par son bassin versant (court et très pentu), un caractère profondément torrentiel.

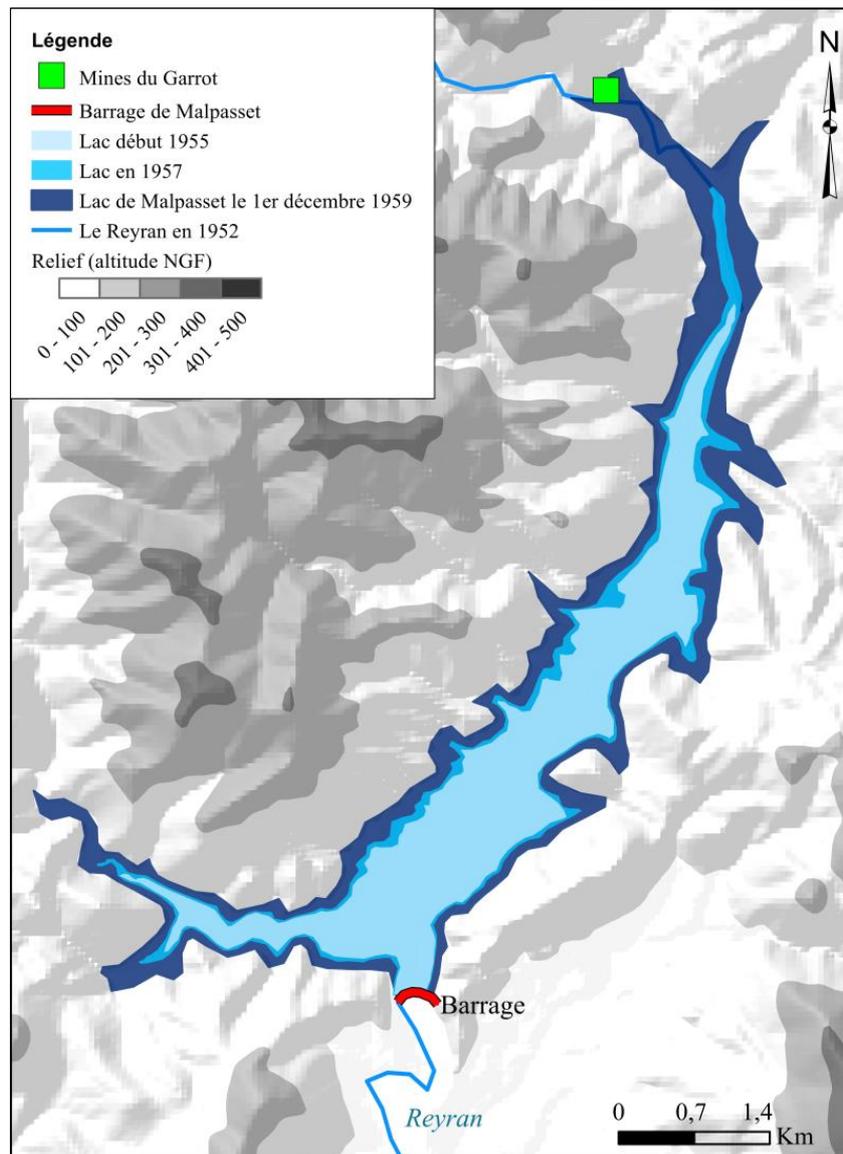
Figure 0.10 Cartographie du remplissage de la retenue de Malpasset de 1955 à décembre 1959

Le remplissage de la retenue de Malpasset doit être analysé pour retracer la chronologie de l'évènement de décembre 1959. Les principales étapes du remplissage sont cartographiées sur Figure 0.10.

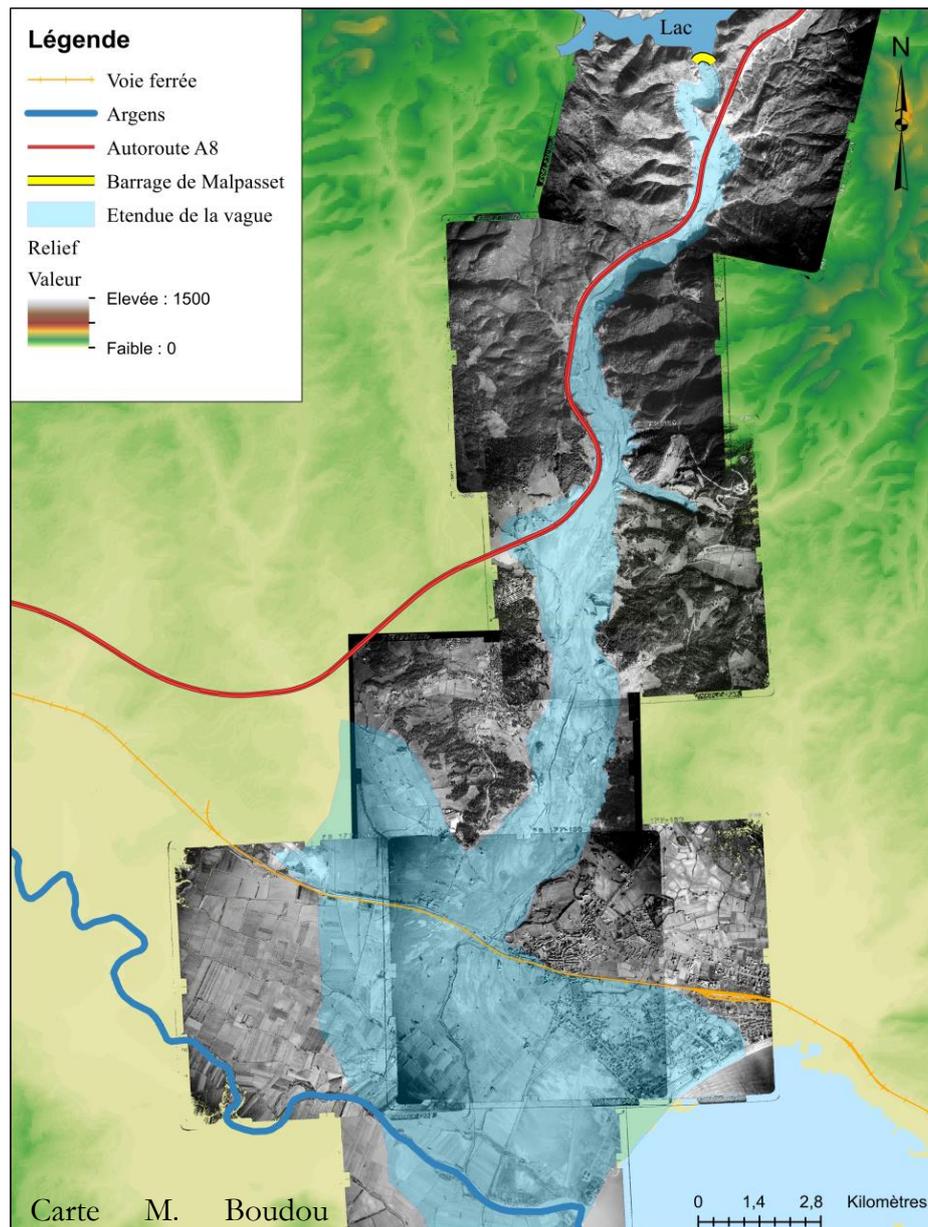
Figure 0.11 Essai d'interprétation des images aériennes post-événement : étendue de la vague de submersion

La cartographie met en évidence que toute la vallée du Reyran a été submergée par la vague de rupture. La commune de Fréjus concentre la quasi-totalité de la zone touchée par la vague. La zone inondée s'étend depuis le Puget-sur-Argens à l'ouest, à Saint-Raphaël à l'est et jusqu'à Saint-Aygulf au sud.

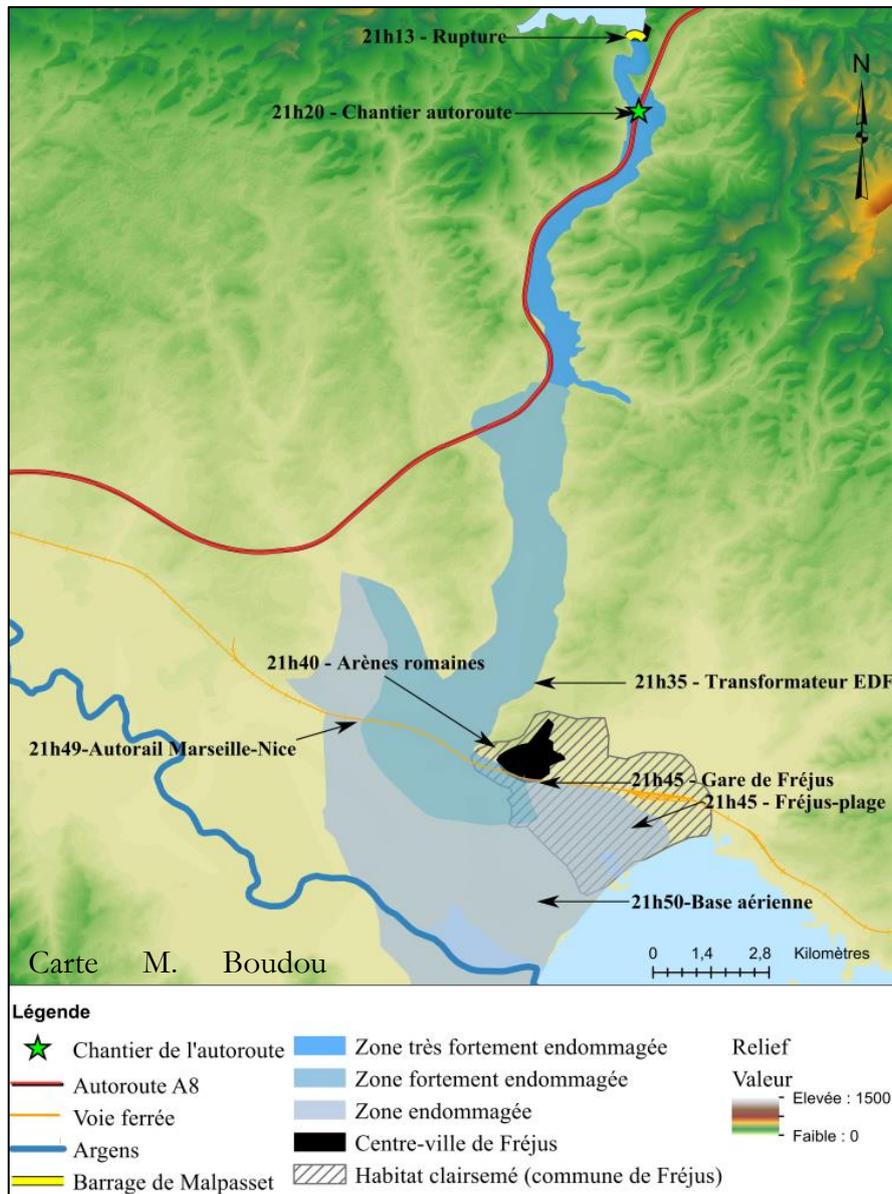
Figure 0.12 Cartographie de la chronologie de submersion

quartier des arènes, mais épargne néanmoins la grande majorité du centre ancien situé sur une butte. Elle inonde par la suite les faubourgs sud, situés en contre bas de la voie ferrée, jusqu'à la limite avec la commune de Saint-Raphaël.

En raison de la brutalité de la submersion de nombreux dommages matériels sont recensés. La gravité des dommages varie selon la hauteur atteinte par la vague de rupture. Ainsi, l'amont de la vallée est presque entièrement détruit par une vague atteignant une dizaine de mètres de haut. C'est le cas pour le hameau du Boson situé non loin du chantier de l'autoroute. De moindres enjeux sont cependant présents dans cette partie de la vallée : la ville de Fréjus et les activités humaines sont en effet principalement situées dans la basse plaine de l'Argens, et c'est donc à proximité de la cité que les dommages sont les plus conséquents tant humains que matériels. Il est possible de retrouver les zones les plus impactées par le passage de la vague sur la Figure 0.12.

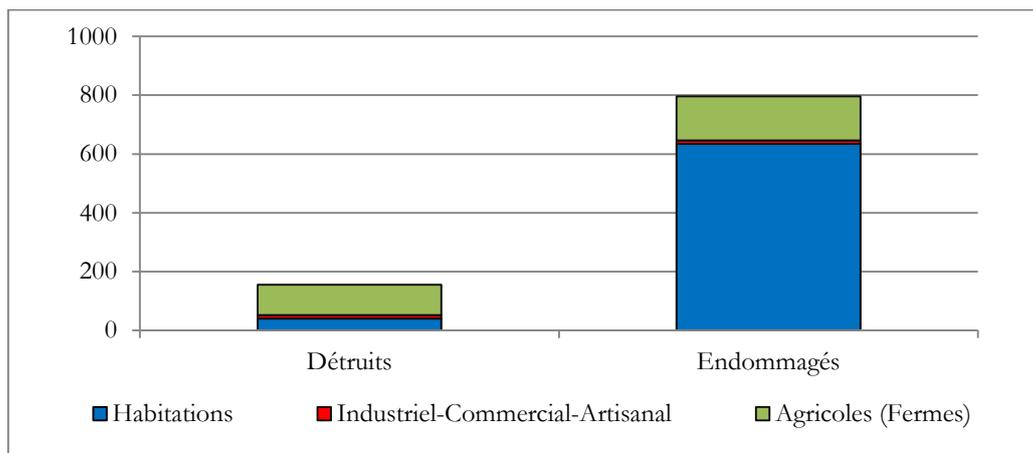
Figure 0.14 Répartition des dommages selon le type d'occupation du bâti (Valenti et Bertini, 2003)

Le nombre de bâtiments détruits suite à l'inondation est extrêmement important. Au total, 951 bâtiments sont touchés et parmi eux 155 bâtiments sont totalement détruits (Foucou, 1978). La répartition du type d'habitat touché est visualisable sur la Figure 0.14.

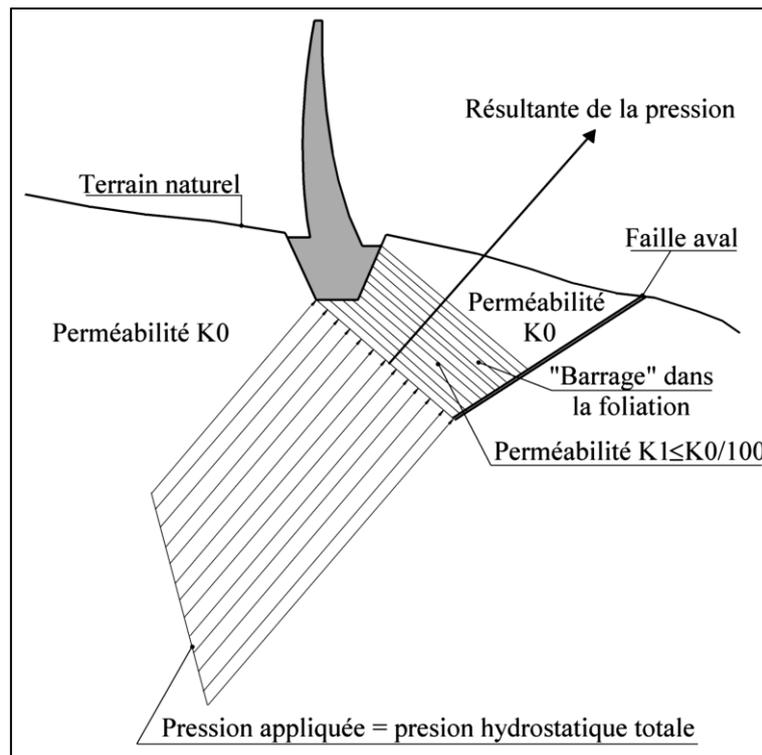
Figure 0.16 Représentation des sous-pressions découvertes comme cause explicative de la rupture de Malpasset (Comité Français des Barrages et Réservoirs, 2009)

La présence de ces microfissures apparaît comme un élément naturel pour les barrages et ne remet pas en cause la solidité même de l'ouvrage. Cette forte déformabilité naturelle du terrain a cependant entraîné une augmentation des pressions exercées par les forces sous les fondations du barrage comme l'indique la Figure 0.16.

Pour Malpasset, une augmentation des pressions a eu lieu à l'amont du barrage par l'eau, qui se voit par ailleurs bloquée par une forte propension de roche imperméable. La répartition des pressions s'effectue alors sur une zone limitée du fait de la présence d'une faille à l'aval du barrage révélée lors du creusement des galeries d'observations. Cette dernière a renforcé le phénomène de simple compression lié à l'appui de l'ouvrage. Ainsi, les pressions exercées ont accru la diminution de la perméabilité en raison de la compression et ont induit une augmentation des contraintes. En rive gauche les charges hydrauliques sont, elles aussi, renforcées par la présence de la faille qui accroît les forces de percolation (Carrère, 2010). Le résultat de cette augmentation des forces entraîne une discontinuité et un accroissement de la déformabilité. De manière générale la présence de discontinuités à grande échelle sur le massif, tel que dans le cas de Malpasset a eu pour conséquence l'augmentation certes de la déformabilité mais également la diminution de la perméabilité.

« Comme la déformabilité était plus grande en rive gauche, une crevasse plus large encore a dû s'y ouvrir (favorisée par la direction des surfaces de foliation, et en accord avec la rotation d'ensemble) sans même nécessiter aucun début de glissement sur le plan de la faille formant

Cette explication est reprise par le rapport final de la contre-expertise qui met en cause l'imperméabilisation générale du site. Les forces exercées sur la voute se sont trouvées décuplées par le creusement successif de la roche au niveau de la faille ce qui a provoqué une concentration des pressions sur l'appui gauche de l'ouvrage au niveau de la culée.

« La faible résistance au cisaillement le long de la faille ne peut compenser cette poussée et c'est l'ensemble du coin rocheux qui est brutalement emporté » (Comité Français des Barrages et Réservoirs, 2009).
